「しるべにすとTM」見え方試験(レポート)

このレポートで使用している画像は「しるべにすとTM」を実際にビルの地下1階通路に設置し、通電停止後の時間の経過と共にその見え方を確認する目的で試験を行った時のものです。
(試験実施日:2008/10/7)

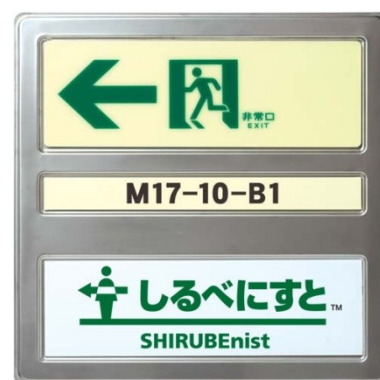
蓄光輝度は時間の経過と共に減衰します。JIS規格の2分後の輝度(1760mcd/m²)と20分後の輝度(200mcd/m²)で比べるとおよそ1/8くらいの輝度になり、60分後の輝度(60mcd/m²)との比較では1/30くらいとなります。
